Röntgenologische Untersuchung zur Kaufuntersuchung

Befundprotokoll vom 21.11.2017

Kaufuntersuchungsnummer: KU-2018-004
Besondere Hinweise: Risiko

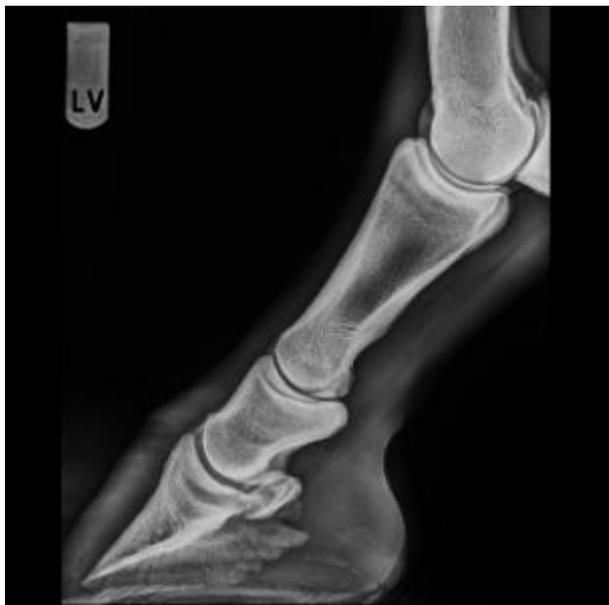
<table border="1"> <thead> <tr> <th>Gliedmaße</th> <th>Projektion</th> <th>Hinweis</th> </tr> </thead> <tbody> <tr> <td>vorne links</td> <td>Huf 90°</td> <td>-</td> </tr> </tbody> </table>	Gliedmaße	Projektion	Hinweis	vorne links	Huf 90°	-
	Gliedmaße	Projektion	Hinweis				
vorne links	Huf 90°	-					
<p>Strahlbein 90°: 1.7.a: Sklerosierung der Spongiosa / unklare Abgrenzung zwischen Corticalis und Spongiosa</p> <p>Bild 1: 1 (I_00000022_S1_001.dcm)</p>

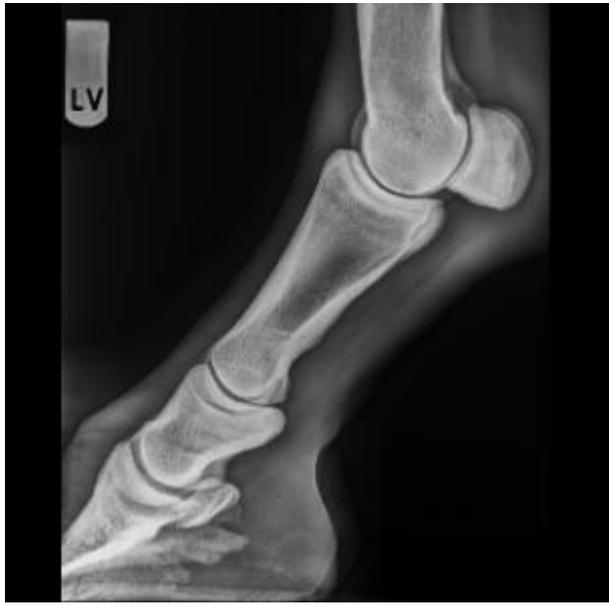
<table border="1"> <thead> <tr> <th>Gliedmaße</th> <th>Projektion</th> <th>Hinweis</th> </tr> </thead> <tbody> <tr> <td>vorne links</td> <td>Zehe 90°</td> <td>-</td> </tr> </tbody> </table>	Gliedmaße	Projektion	Hinweis	vorne links	Zehe 90°	-
	Gliedmaße	Projektion	Hinweis				
vorne links	Zehe 90°	-					
<p>Dorsale Hufbeinkontur: 1.5.a: Geringgradige Zubildung, unregelmäßig konturiert und ggr. inhomogen strukturiert</p> <p>Bild 2: 1 (I_00000022_S2_001.dcm)</p>

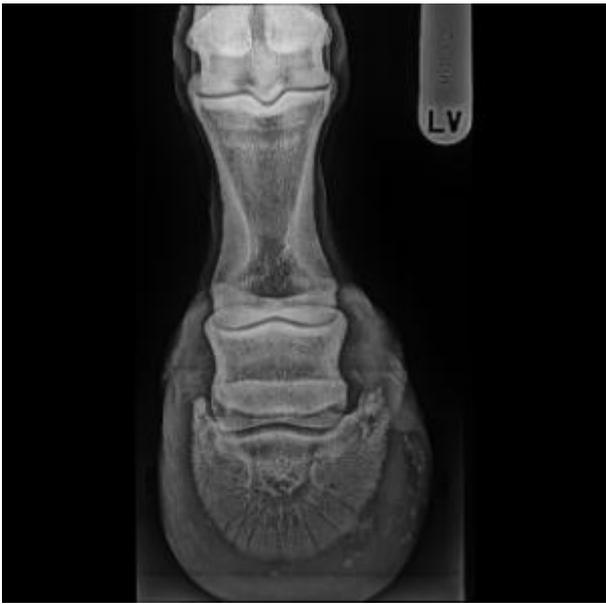
<table border="1"> <thead> <tr> <th>Gliedmaße</th> <th>Projektion</th> <th>Hinweis</th> </tr> </thead> <tbody> <tr> <td>vorne links</td> <td>Oxspring 0°</td> <td>Risiko</td> </tr> </tbody> </table>	Gliedmaße	Projektion	Hinweis	vorne links	Oxspring 0°	Risiko
	Gliedmaße	Projektion	Hinweis				
	vorne links	Oxspring 0°	Risiko				
<p>Strahlbein 0°: 2.1.c: Mehrere große Canales sesamoidales (großkolbig oder Y-förmig oder unregelmäßig geformt) 2.1.d: Struktur – inhomogen 2.1.l Gesamtbeurteilung des Strahlbeins – mit Lahmheitsrisiko behaftet</p>							
<p>Bild 3: 1 (I_00000022_S17_001.dcm)</p>

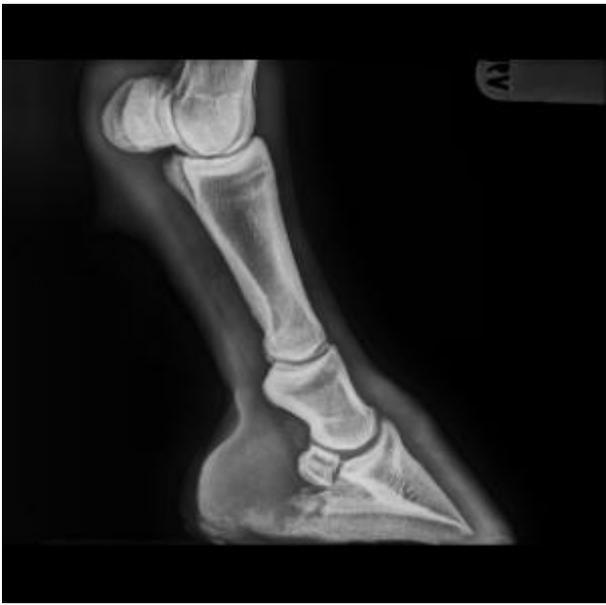
<table border="1"> <thead> <tr> <th>Gliedmaße</th> <th>Projektion</th> <th>Hinweis</th> </tr> </thead> <tbody> <tr> <td>vorne rechts</td> <td>Huf 90°</td> <td>-</td> </tr> </tbody> </table>	Gliedmaße	Projektion	Hinweis	vorne rechts	Huf 90°	-
	Gliedmaße	Projektion	Hinweis				
	vorne rechts	Huf 90°	-

<p>Fesselbein 90° (distaler Abschnitt): 1.12.d: Zubildung dorsal peri-/ extraartikulär - rau, ohne / mit isolierter Verschattung (Fissur, Zyste ausschließen)</p>							
<p>Bild 4: 1 (I_00000022_S14_001.dcm)</p>

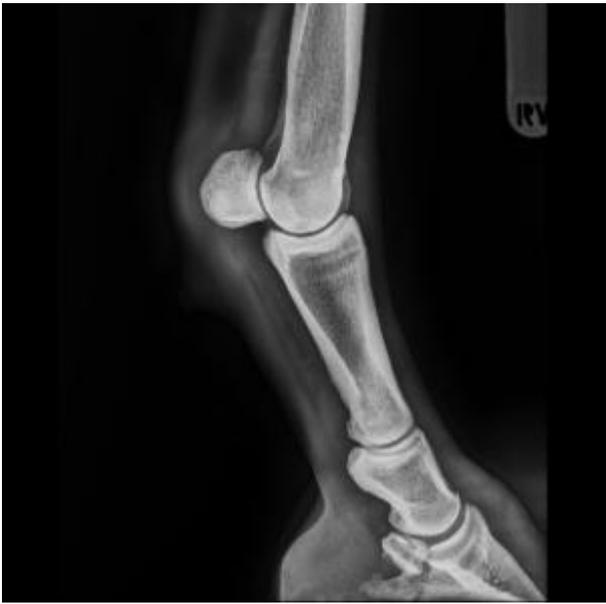
<table border="1"> <thead> <tr> <th>Gliedmaße</th> <th>Projektion</th> <th>Hinweis</th> </tr> </thead> <tbody> <tr> <td>vorne rechts</td> <td>Zehe 90°</td> <td>-</td> </tr> </tbody> </table>	Gliedmaße	Projektion	Hinweis	vorne rechts	Zehe 90°	-
	Gliedmaße	Projektion	Hinweis				
	vorne rechts	Zehe 90°	-				
<p>Fesselgelenk 90°: 1.13.a: Randexostose (Osteophyt) dorsoproximal am Fesselbein - geringgradig</p>							
<p>Bild 5: 1 (I_00000022_S15_001.dcm)</p>

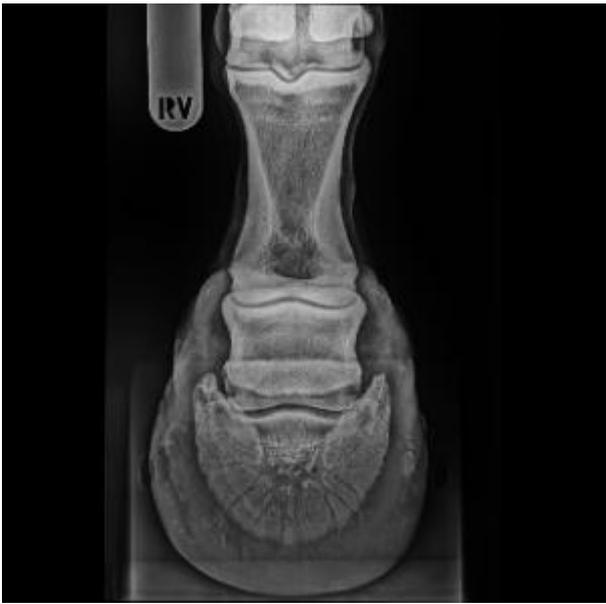
<table border="1"> <thead> <tr> <th>Gliedmaße</th> <th>Projektion</th> <th>Hinweis</th> </tr> </thead> <tbody> <tr> <td>vorne rechts</td> <td>Oxspring 0°</td> <td>-</td> </tr> </tbody> </table>	Gliedmaße	Projektion	Hinweis	vorne rechts	Oxspring 0°	-
	Gliedmaße	Projektion	Hinweis				
	vorne rechts	Oxspring 0°	-				
	<p>Strahlbein 0°: 2.1.a: Mehrere kleinkolbige Canales sesamoidales</p>						
<p>Bild 6: 1 (I_00000022_S16_001.dcm)</p>

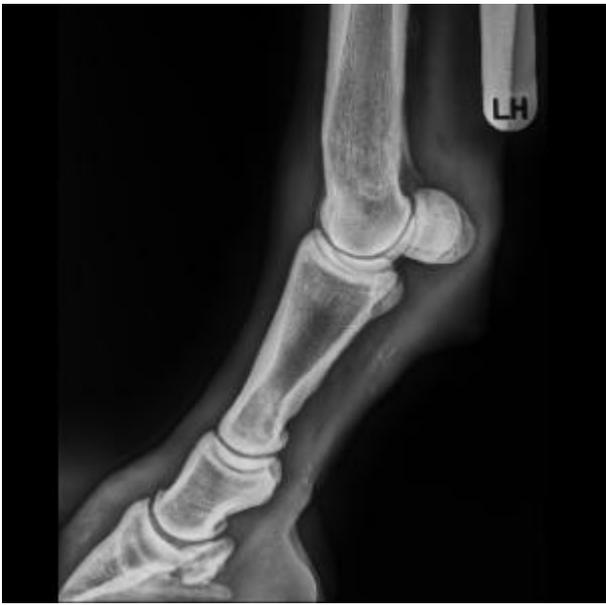
<table border="1"> <thead> <tr> <th>Gliedmaße</th> <th>Projektion</th> <th>Hinweis</th> </tr> </thead> <tbody> <tr> <td>hinten links</td> <td>Zehe 90°</td> <td>-</td> </tr> </tbody> </table>	Gliedmaße	Projektion	Hinweis	hinten links	Zehe 90°	-
	Gliedmaße	Projektion	Hinweis				
	hinten links	Zehe 90°	-				
	<p>Fesselgelenk 90°: 1.13.a: Randexostose (Osteophyt) dorsoproximal am Fesselbein - geringgradig</p>						
<p>Bild 7: 1 (I_00000022_S18_001.dcm)</p>

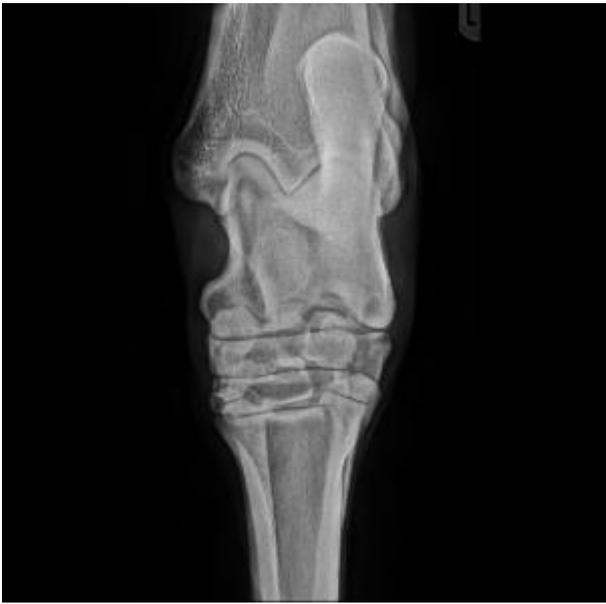
<table border="1"> <thead> <tr> <th>Gliedmaße</th> <th>Projektion</th> <th>Hinweis</th> </tr> </thead> <tbody> <tr> <td>hinten links</td> <td>Tarsus 0°</td> <td>-</td> </tr> </tbody> </table>	Gliedmaße	Projektion	Hinweis	hinten links	Tarsus 0°	-
	Gliedmaße	Projektion	Hinweis				
	hinten links	Tarsus 0°	-				
	<p>Intertarsalgelenke und Tarsometatarsalgelenk: 3.2.g: Enthesiophyten / Osteophyten - geringgradig</p>						
<p>Bild 8: 1 (I_00000022_S5_001.dcm)</p>

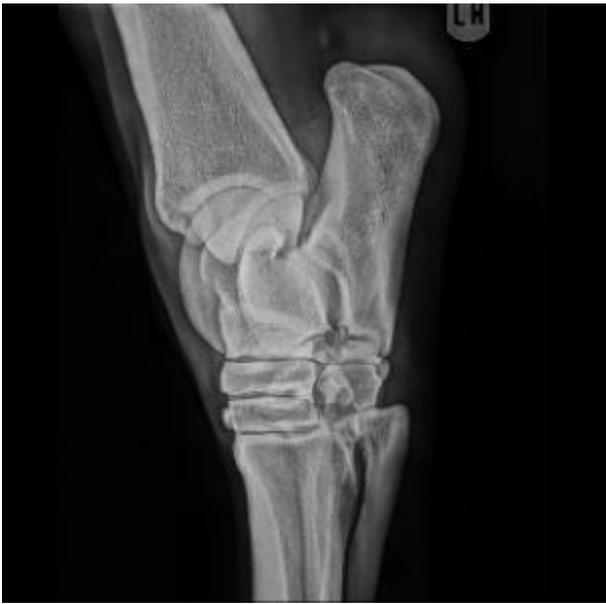
Gliedmaße	Projektion	Hinweis
	hinten links	Tarsus ca. 45°	-
	Talokruralgelenk: 3.1.n: Talus - lat. Rollkamm distal, Isolierte Verschattung - klein Intertarsalgelenke und Tarsometatarsalgelenk: 3.2.g: Enthesiophyten / Osteophyten - geringgradig		
Bild 9: 1 (I_00000022_S4_001.dcm)

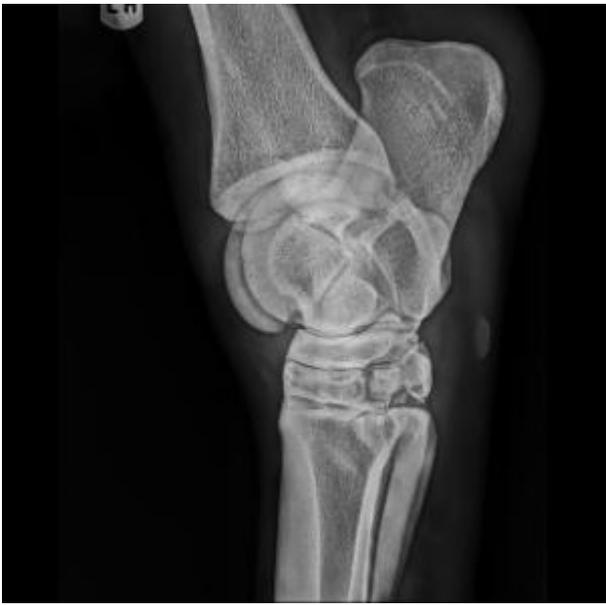
Gliedmaße	Projektion	Hinweis
	hinten links	Tarsus ca. 135°	-
	Intertarsalgelenke und Tarsometatarsalgelenk: 3.2.g: Enthesiophyten / Osteophyten - geringgradig		
Bild 10: 1 (I_00000022_S3_001.dcm)

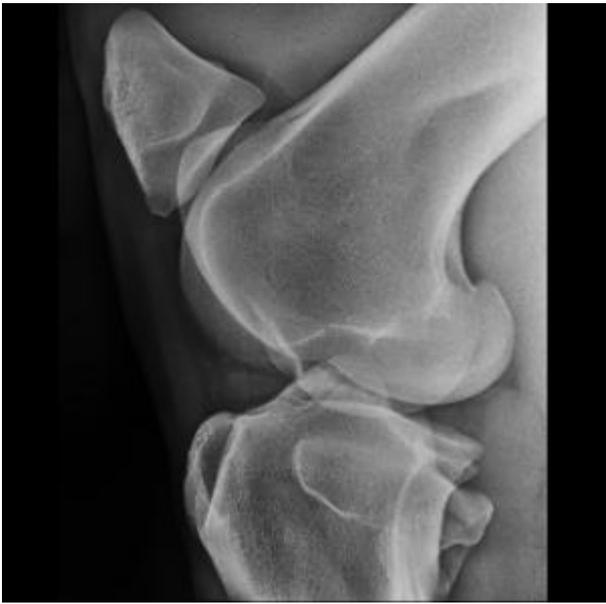
Gliedmaße	Projektion	Hinweis
	hinten links	Knie 90°	-
	Femorotibialgelenk: 4.3.b: Eminentia intercondylaris - unregelmäßige Kontur, rau		
Bild 11: 1 (I_00000022_S6_001.dcm)

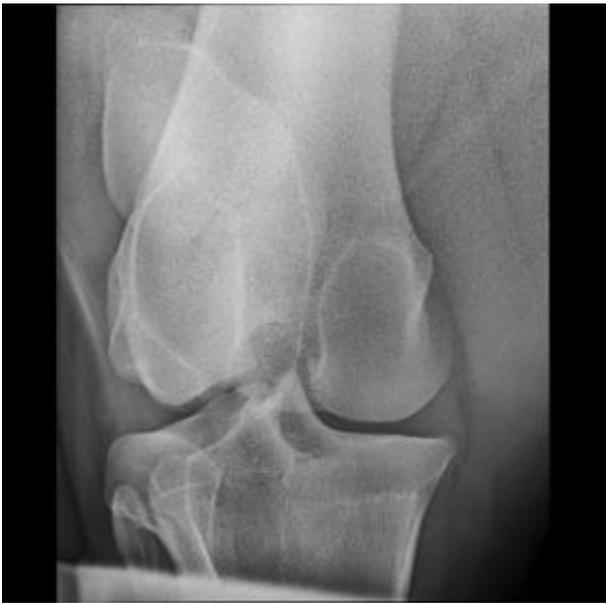
Gliedmaße	Projektion	Hinweis
	hinten links	Knie 180°	-
	Kniegelenk: 4.4.d: Femurkondylen - Übergang zur Fossa condylaris, geringgradige Randexostosen		
Bild 12: 1 (I_00000022_S7_001.dcm)

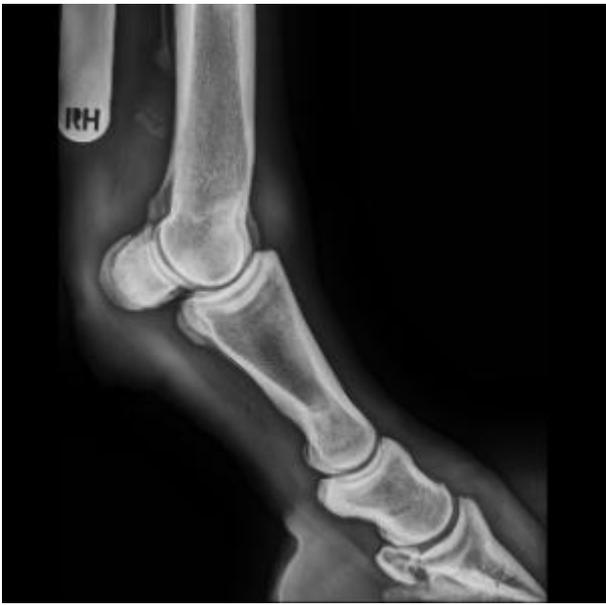
Gliedmaße	Projektion	Hinweis
	hinten rechts	Zehe 90°	-
	Fesselgelenk 90°: 1.13.a: Randexostose (Osteophyt) dorsoproximal am Fesselbein - geringgradig		
Bild 13: 1 (I_00000022_S13_001.dcm)

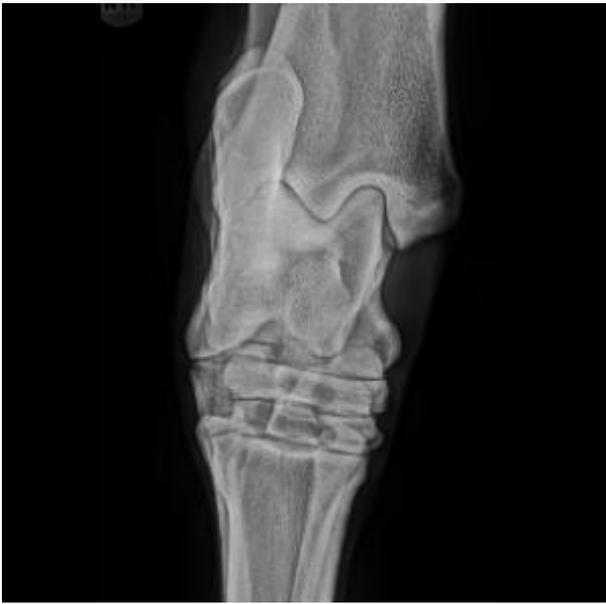
Gliedmaße	Projektion	Hinweis
	hinten rechts	Tarsus 0°	-
	Intertarsalgelenke und Tarsometatarsalgelenk: 3.2.g: Enthesiophyten / Osteophyten - geringgradig		
Bild 14: 1 (I_00000022_S12_001.dcm)

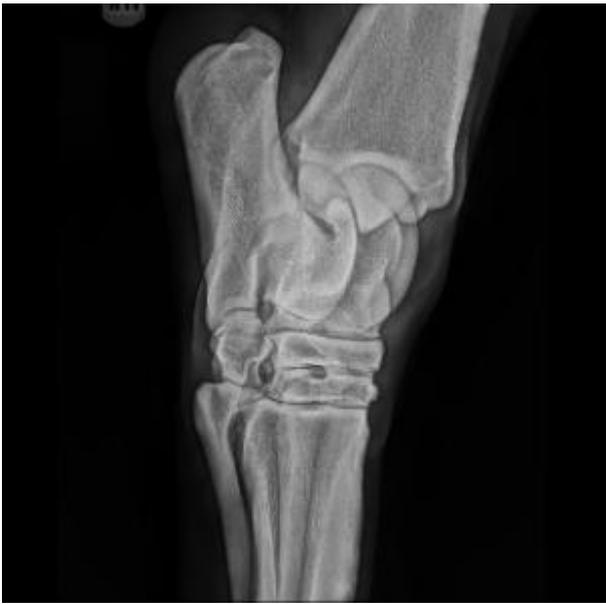
<table border="1"> <thead> <tr> <th>Gliedmaße</th> <th>Projektion</th> <th>Hinweis</th> </tr> </thead> <tbody> <tr> <td>hinten rechts</td> <td>Tarsus ca. 45°</td> <td>-</td> </tr> </tbody> </table>	Gliedmaße	Projektion	Hinweis	hinten rechts	Tarsus ca. 45°	-
	Gliedmaße	Projektion	Hinweis				
	hinten rechts	Tarsus ca. 45°	-				
<p>Intertarsalgelenke und Tarsometatarsalgelenk: 3.2.h: Enthesiophyten / Osteophyten - mittelgradig 3.2.g: Enthesiophyten / Osteophyten - geringgradig</p>							
<p>Bild 15: 1 (I_00000022_S11_001.dcm)</p>

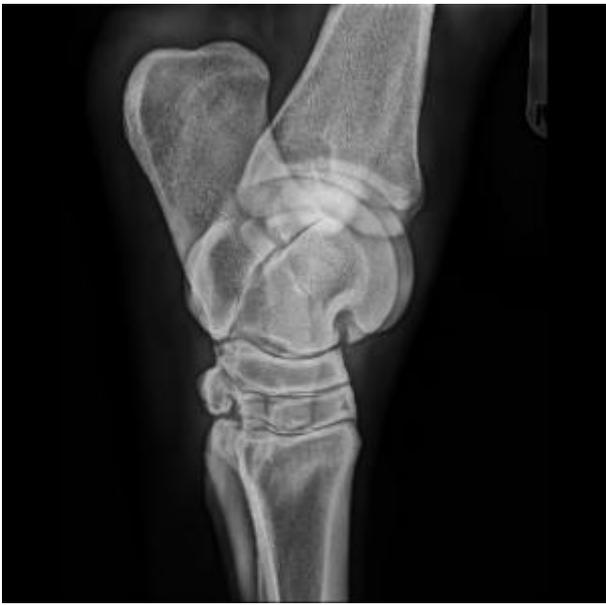
<p>Bild 16: 1 (I_00000022_S10_001.dcm)</p>

<table border="1"> <thead> <tr> <th>Gliedmaße</th> <th>Projektion</th> <th>Hinweis</th> </tr> </thead> <tbody> <tr> <td>hinten rechts</td> <td>Tarsus ca. 135°</td> <td>-</td> </tr> </tbody> </table>	Gliedmaße	Projektion	Hinweis	hinten rechts	Tarsus ca. 135°	-
	Gliedmaße	Projektion	Hinweis				
	hinten rechts	Tarsus ca. 135°	-				
<p>Intertarsalgelenke und Tarsometatarsalgelenk: 3.2.g: Enthesiophyten / Osteophyten - geringgradig</p>

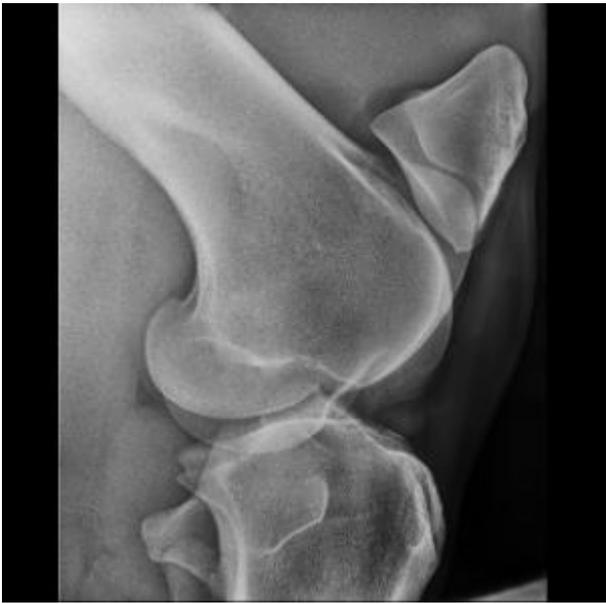
<table border="1"> <thead> <tr> <th>Gliedmaße</th> <th>Projektion</th> <th>Hinweis</th> </tr> </thead> <tbody> <tr> <td>hinten rechts</td> <td>Knie 90°</td> <td>-</td> </tr> </tbody> </table>	Gliedmaße	Projektion	Hinweis	hinten rechts	Knie 90°	-
	Gliedmaße	Projektion	Hinweis				
	hinten rechts	Knie 90°	-				
<p>Femorotibialgelenk: 4.3.b: Eminentia intercondylaris - unregelmäßige Kontur, rau</p>							
<p>Bild 17: 1 (I_00000022_S8_001.dcm)</p>

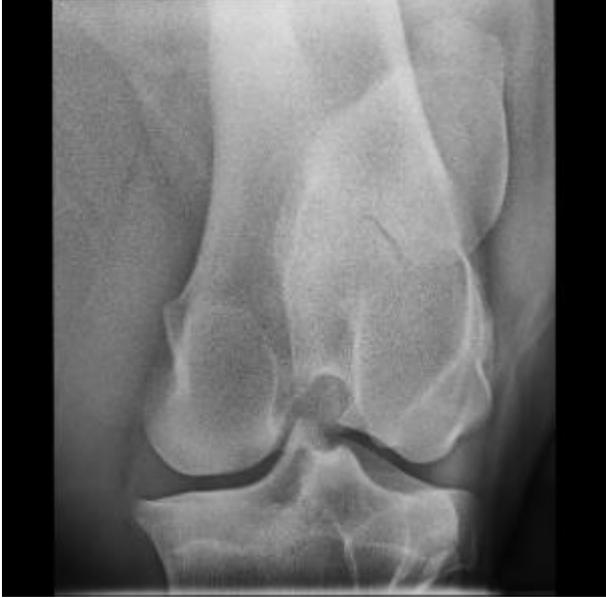
Gliedmaße	Projektion	Hinweis
	hinten rechts	Knie 180°	-
	Kniegelenk: 4.4.a: Medialer Femurkondylus - Konturveränderung (Abflachung) zentral in der Gelenkfläche		
Bild 18: 1 (I_00000022_S9_001.dcm)
